## CONSERVAREA ȘI RESTAURAREA FAȚADEI PRINCIPALE A BISERICII MĂNĂȘTIRII DEALU

Lucrarea de față are ca subiect biserica din ansamblul mănăstiresc Dealu și își propune să prezinte lucrările de conservare-restaurare a fațadei principale a edificiului care s-au desfășurat în vara anului 2016. Intervenția a fost posibilă în urma cercetărilor și analizelor asupra materialului litic, realizate în anii 2008-2009 de către mai mulți specialiști, în urma cărora a fost demonstrată necesitatea unei intervenții obligatorii asupra monumentului<sup>1</sup>.

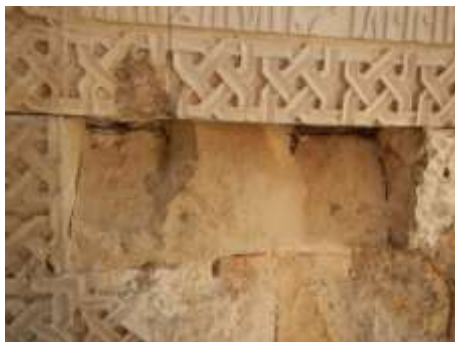
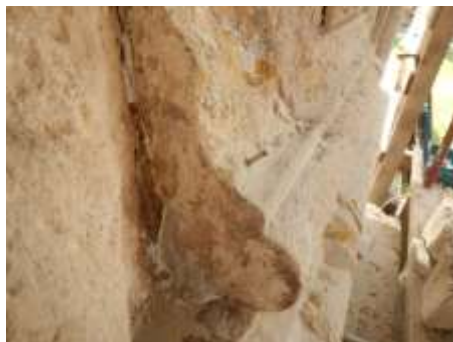
Analizele biologice (macroscopice și stereomicroscopice) efectuate în luna aprilie a anului 2008 au depistat pe suprafețele litice existența atacului biologic, caracterizat printr-o biodermă bine dezvoltată, aderentă la substrat, sub forma unei cruste gri-verzui, brune și galben-oranj, reprezentând specii de licheni, mușchi și plante. Spre exemplu, la nivelul soclului fațadei principale atacul activ este reprezentat de *Caloplaca saxicola* și *Lecanora crenulata*<sup>13</sup>. Alte degradări prezente pe fațada de vest sunt: dizolvarea, pierderea adeziunii și coeziunii (datorită procesului de îngheț-dezghet), exfolierile, ruperea și lipsa rosturilor (fig. 5-6).

Fig. 5-6. Tipuri de degradări (Valentin Ștefan, 2015).

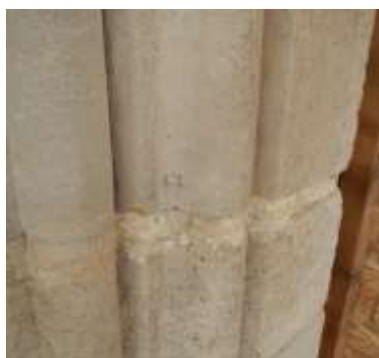
Tratamentele defectuoase aplicate pietrei de-a lungul timpului, cum sunt substituirile unor elemente de piatră sau tratamentele de conservare și restaurare cu materiale nesănătoase, precum cimentul și ipsosul (fig. 7) au determinat și acestea apariția unor degradări.

Fig. 7. Întregiri volumetrice cu ipsos de la intervențiile anterioare (detaliu de la portalul intrării principale) (V. Ștefan, 2016).

Reparațiile executate cu ocazia intervențiilor anterioare, care au constat în chituirii și plombări, realizate neprofesionist, cu mortare pe bază de ciment, prezente în special în partea inferioară a fațadei, au fost îndepărtate mecanic, folosindu-se ciocane și dălți, în acest mod pregătindu-se suprafețele pentru a fi completate cu mortare speciale de restaurare.

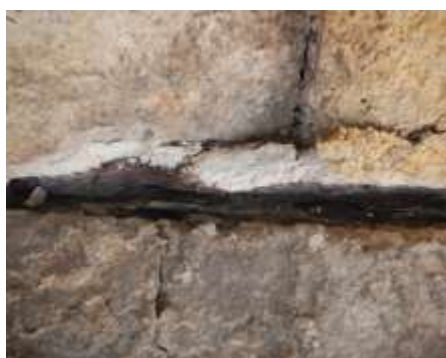
În anul 2016, când au început lucrările la fațada de vest, în urma sondajelor efectuate s-a observat că în partea inferioară, datorită sistemului de montaj cu scoabe de fier pentru îmbinarea plăcilor de piatră, au apărut o serie de fisuri și ieșiri din plan ale pietrelor. Deoarece agrafele au fost montate cu var în loc de plumb, varul în reacție cu apa a accelerat oxidarea fierului, care a expandat, determinând alte degradări (fig. 8). De asemenea, montarea blocurilor cu asize de rost foarte mici a determinat în unele zone apariția unor fisuri de compresie, unele chiar dezvoltându-se în serii. O altfel de situație se găsește în zona brâului profilat median, unde pe porțiuni destul de mari s-au observat pete roșiatice și fisuri termogene de la un incendiu. Fisurile au dus în timp, pe alocuri, la desprinderi de material litic.

Fig. 8. Zonă degradată ca urmare a expansiunii scoabelor din fier la fațada de vest (V. Ștefan, 2016).

În cazul părții inferioare a fațadei, unde s-a semnalat deplasarea blocurilor de piatră, a fost nevoie de demontarea și remontarea lor. După demontare, scoabele de fier oxidate au fost îndepărtate, iar suprafața curățată mecanic și pregătită pentru remontarea pieselor afectate. Acestea au fost remontate și lipite prin aplicarea unui adeziv special, pe bază de rășini epoxidice, care are o elasticitate care rezistă în timp. În locurile

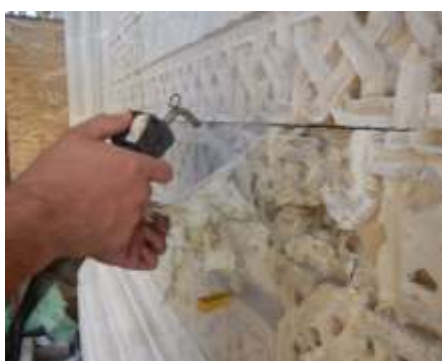
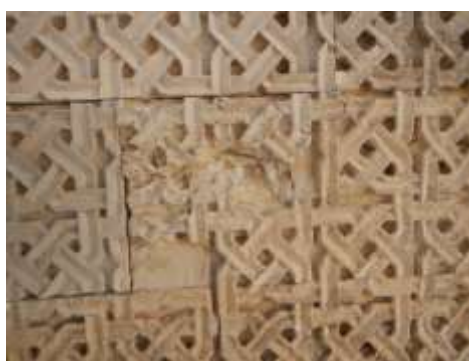
Fig. 9-10. Curățarea adezivului temporar cu ajutorul steamer-ului (după remontarea blocurilor de piatră din apropiere) în partea stângă a portalului (V. Ștefan, 2016).

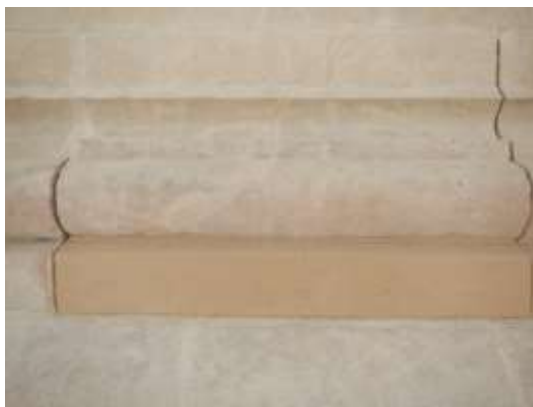
Fig. 11. Reîntregire volumetrică - detaliu de pe fațada principală, unde au existat fisuri adânci termogene (V. Ștefan, 2016).

În zona brâului median, unde a fost semnalată prezența fisurilor termogene însoțite de desprinderi ale materialului litic, au fost realizate completări (fig. 11). Înainte de această intervenție însă, suprafața a fost pregătită mecanic, prin ciocănire cu o dălțiță, apoi s-a realizat o armătură din tije de inox, cu rol de susținere și mai apoi, după umezirea suprafeței, s-a aplicat mortarul având în componență praf de piatră, la culoarea și granulația pietrei completate, toate acestea cu șpacluri și spatule mari sau mici. După ce mortarul a fost lăsat să acționeze, intrând astfel în procesul de uscare, s-a prelucrat până i s-a redat volumetria corespunzătoare pietrei completate. Fisurile au fost chituite cu același material, iar cele care aveau o adâncime mai mare au fost tratate prin injectare, cu adeziv special de restaurare, folosit și la montarea blocurilor de piatră; apoi, au fost chituite cu mortar la culoarea și granulația pietrei. După realizarea completărilor, s-a efectuat retușul cromatic (fig. 12, 13), în zonele care necesitau această intervenție, pentru a apropia chiturile de nuanța materialului litic original.

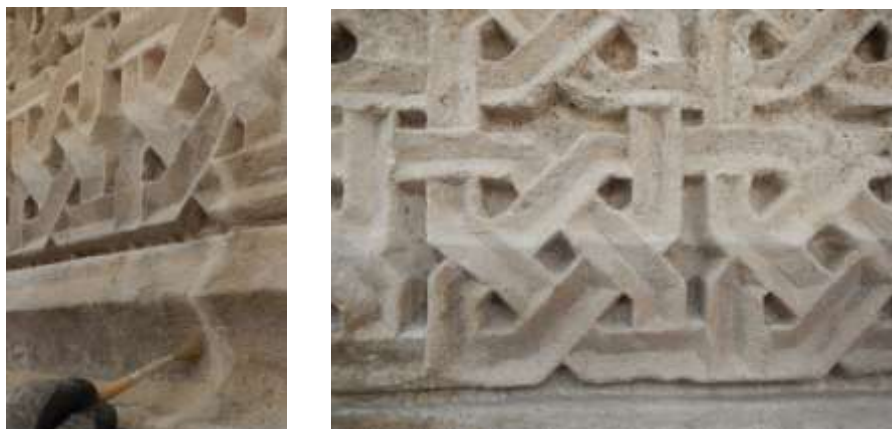
Fig. 12-13. Integrare cromatică, detalii din zona cu entrelacs-uri a fațadei vestice (V. Ștefan, 2016).

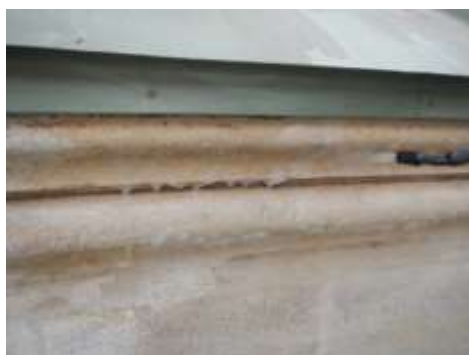
Fig. 14. Biocidare, detaliu de pe fațada de vest (V. Ștefan, 2016).

După finalizarea acestor procedee, s-a aplicat pe toată suprafața fațadei principale tratamentul cu biocid, pentru a preveni apariția atacului biologic (fig. 14), iar în următoarea zi s-a aplicat tratamentul de hidrofobizare, cu produsul FUNCOSIL SNL, a cărui substanță activă este un compus al cerii naturale, dizolvată în benzen. Această substanță are rolul de a gresa piatra, fără a-i modifica însă culoarea sau porozitatea. În acest fel, apa nu pătrunde în pori, rămânând la suprafață asemeni unor perle mici. Ambele tratamente au fost aplicate prin pulverizare, în mai multe etape.
