ASPECTE DIFERITE ÎN RESTAURAREA A DOUĂ PIESE DE FIER

DAN ANGHEL, PETRONELA FOTEA
Universitatea "1 Decembrie 1918"
Alba Iulia

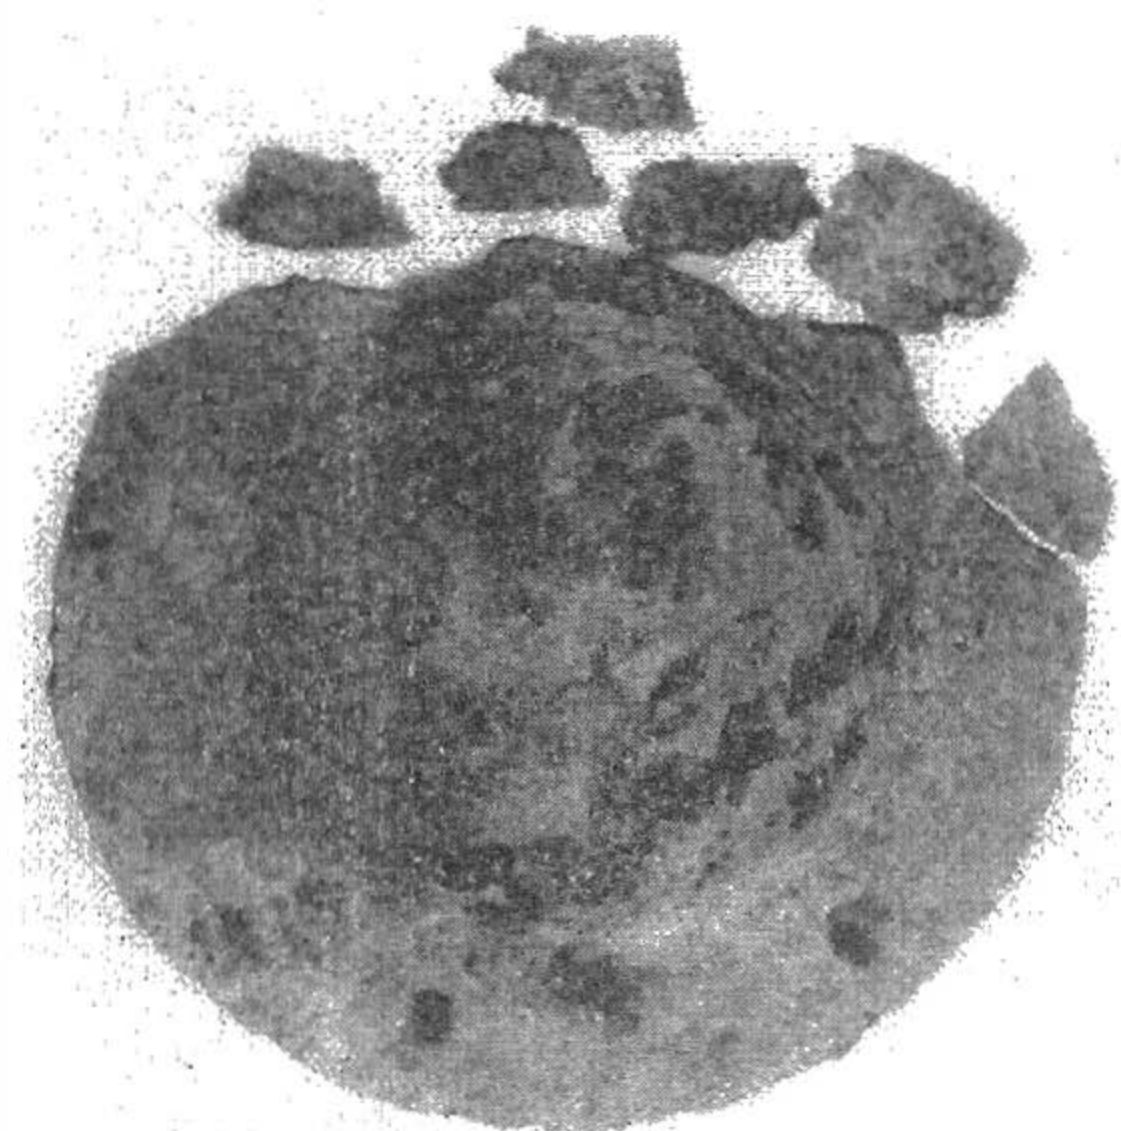
Fig.1. Umbo înainte de restaurare

●obiectul a sosit în laboratorul de restaurare fragmentat și păstrat în proporție de 85-90%, dintre care aproximativ 10% fiind fragmente puternic transformate în produși de coroziune.

Pentru alegerea metodei optime de restaurare având în vedere aspectul fragil al piesei a fost necesară efectuarea mai multor tipuri de analize fizico-chimice. În urma microtestelor de laborator a fost relevat că suprafața piesei este acoperită cu un strat neuniform de oxid fero-feric (magnetită) suprapus de oxid feric și depuneri mecanice de sol.

Analizele radiografice au scos în evidență faptul că piesa nu mai are miez metalic uniform, fapt ușor de observat pe filmul radiografic prin diferențele de culoare între diferitele zone ale suprafeței.

Distrugerea parțială a miezului metalic este datorată atacului diversilor factori din sol (umiditate, atacul bazic sau acid, evidențiându-se ca principal factor acțiunea clorurilor intrate în compoziția diversilor compuși de oxidare caracteristici fierului.

Ne-am hotărât pentru un tratament de stabilizare în soluție alcalină de sulfat de sodiu, metoda care duce la transformarea clorurilor existente în compuși de coroziune, în cloruri solubile care pot fi îndepărtate⁵.

Prima etapă a constat din perieri repetate sub jet de apă și curățiri mecanice umede efectuate pentru îndepărtarea depunerilor de sol și o parte a produșilor de coroziune cu aspect cornos. Tratamentul chimic s-a efectuat în etuvă timp de 4 luni la o temperatură de 60°C, soluția fiind schimbată săptămânal, iar piesa periată. Din fiecare baie de tratament au fost prelevate probe necesare determinarea cantității de cloruri solubilizate, încheierea procesului putând fi considerat terminat atunci când cantitatea acestora scade sub 10 mg clorură la 1 kg de soluție.

Neutralizarea a fost efectuată prin băi repetate de apă distilată până la atingerea unui pH apropiat de valoarea 7, urmată de uscarea piesei prin imersie în acetonă.

Completarea părților lipsă, s-a făcut cu rășină epoxidică de tip ARALDIT AY 103, pentru mărirea prizei de contact fiind realizată pe armătură din fibră de sticlă ultrafină⁶. Având în vedere că produșii de coroziune stabili în urma tratamentului tind să se recombine cu clorurile din mediu a fost necesară impregnarea suprafeței piesei cu același tip de rășină în masa căreia s-a introdus o mică cantitate de grafit pentru integrare cromatică și estomparea aspectului umed dat de acest tip de impregnare. În urma acestei operații nu se mai poate observa materialul din care este confecționată piesa, dar metoda de restaurare este singura modalitate de conservare a acesteia pentru un timp cât mai îndelungat.

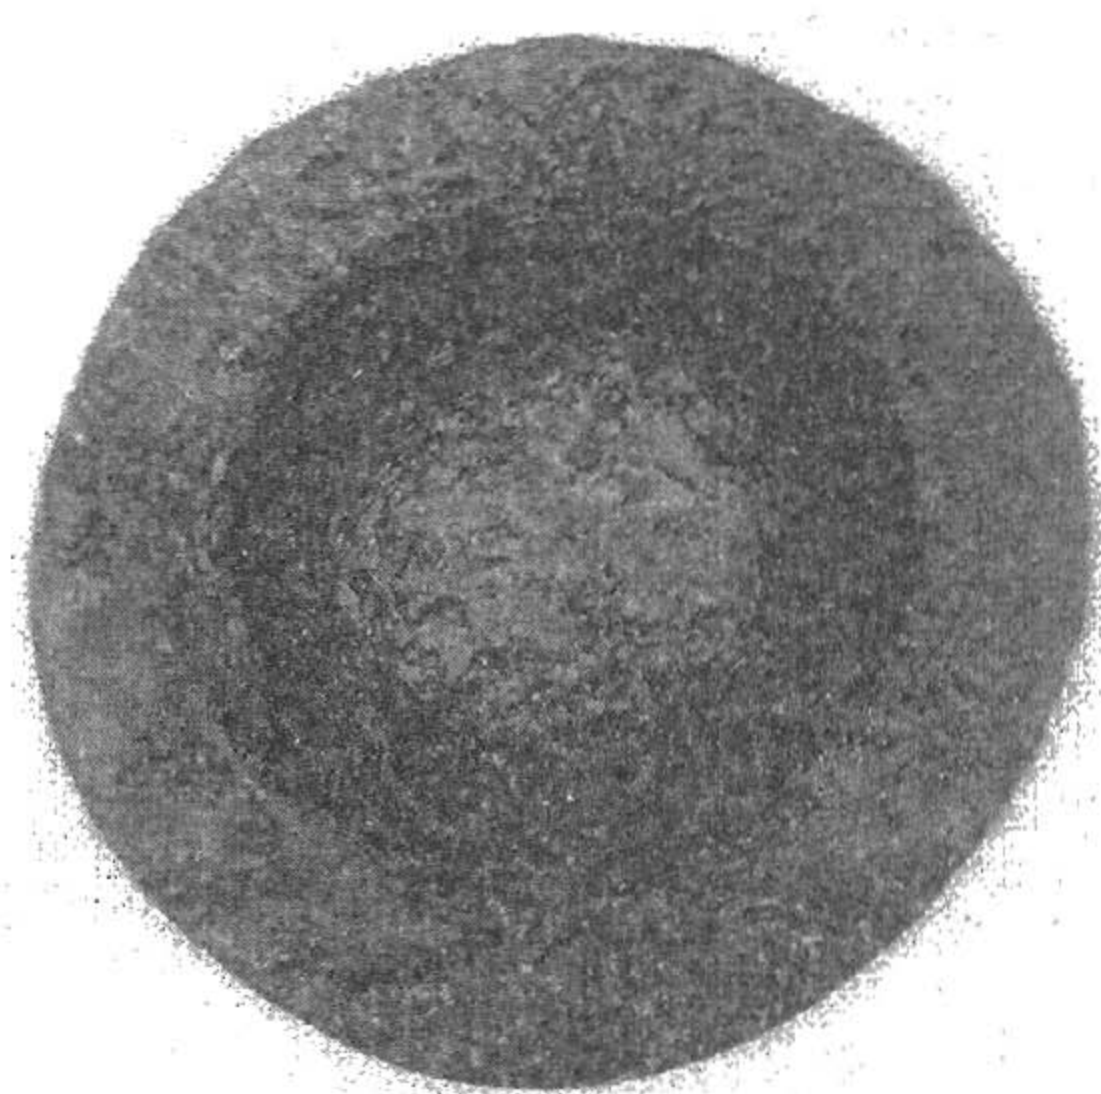
Fig.2. Umbo după restaurare

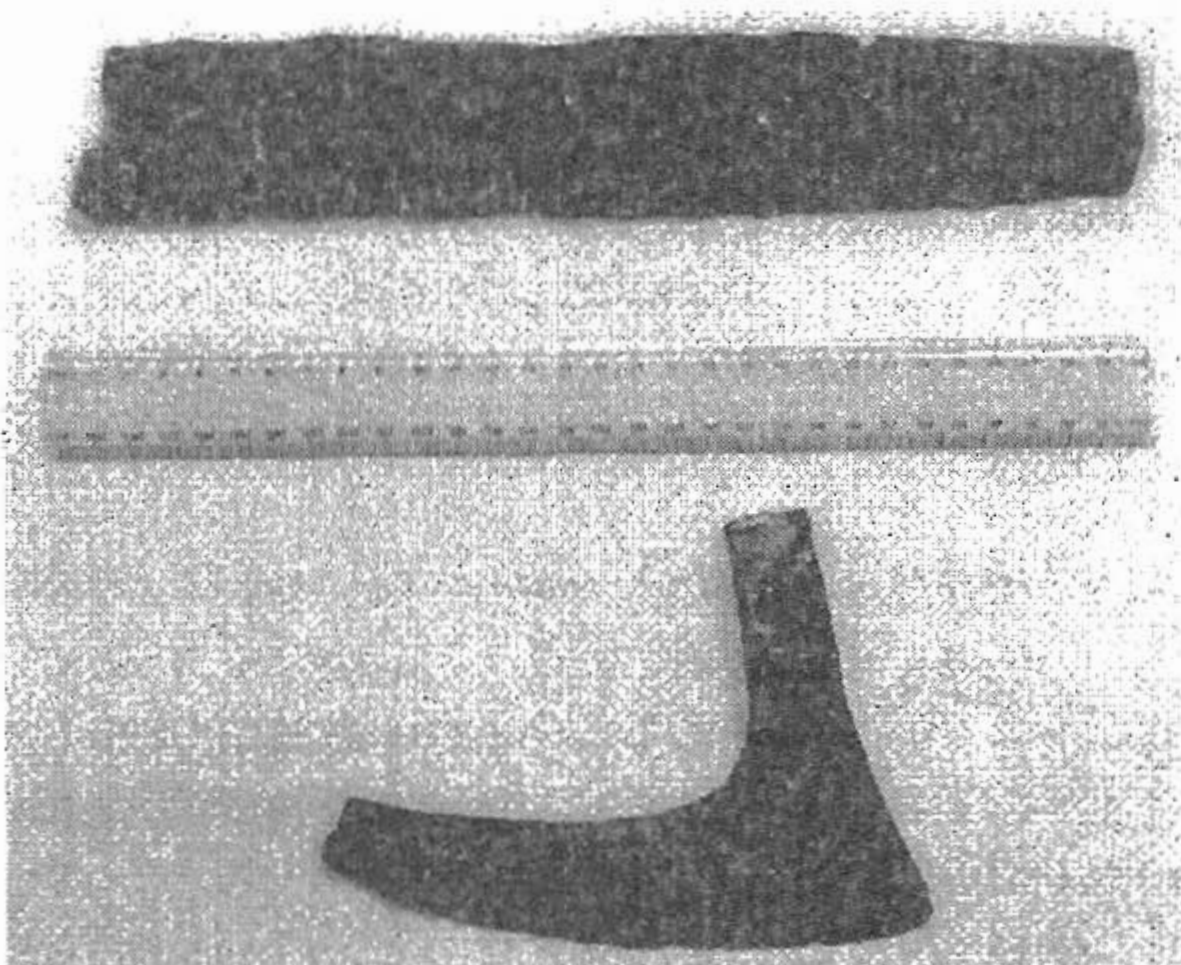
La sosirea în laborator, fragmentul de topor prezenta depuneri mecanice de sol care acopereau

straturi neuniforme de oxizi ferici (magnetită), cu pete caracteristice atacului agenților chimici din sol, în special al clorurilor⁷.

Fig.3. Toporul de fier înainte de restaurare

În urma examinării acestui material s-a observat că miezul metalic este păstrat în mare parte, atacul agenților corozivi având ca efect doar ușoare ondulații ale suprafeței apărute în urma diferențelor de potențial electrochimic între diferitele părți ale piesei. Ca atare ne-am hotărât pentru utilizarea unui tratament reducător care are ca efect îndepărtarea totală a produșilor de coroziune, suprafața metalului fiind astfel scoasă la iveală, lucru îmbucurător pentru cazul în care piesa va fi expusă, putând fi astfel ușor identificată natura metalului constituent.

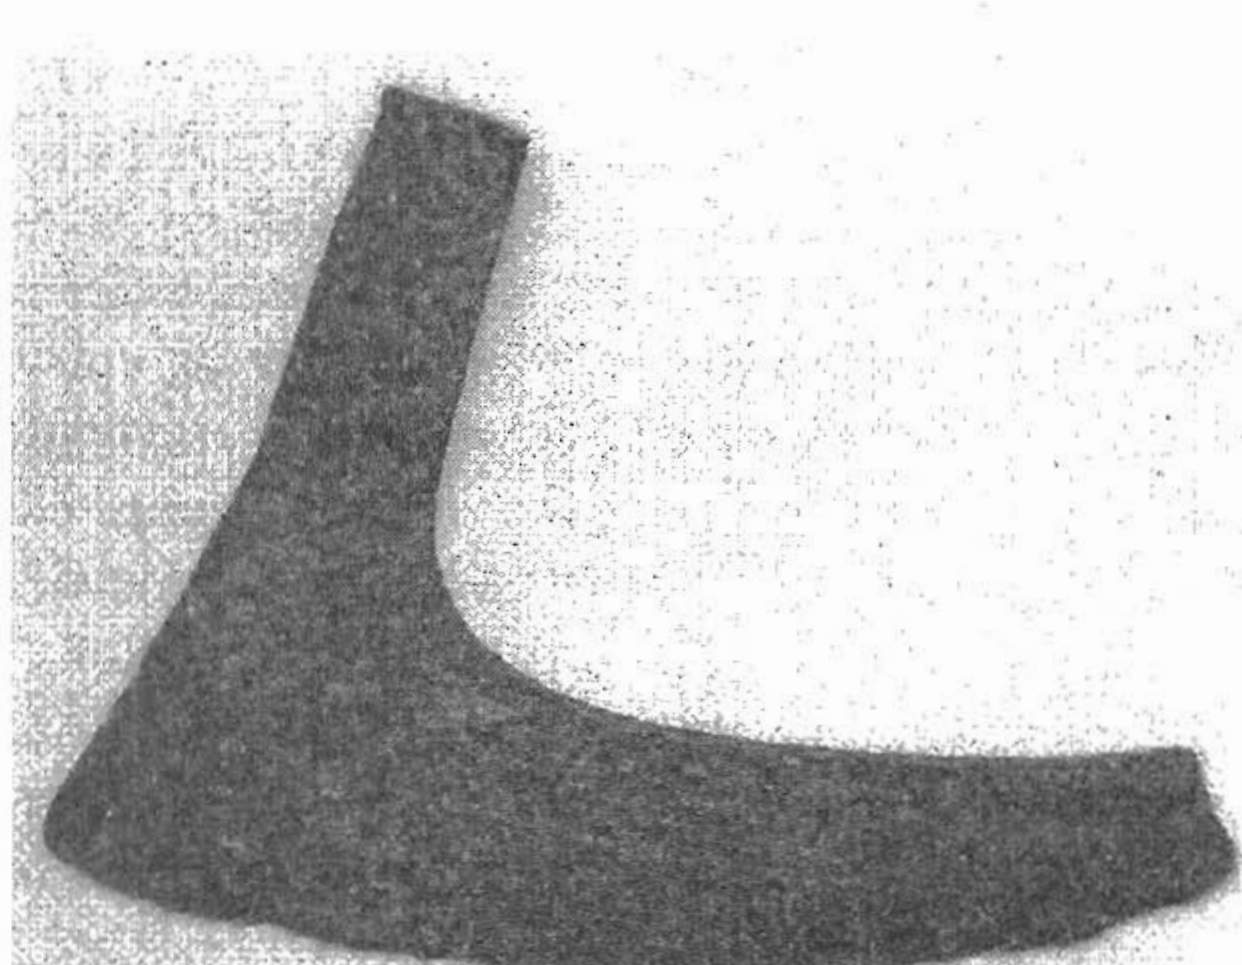
Fig.4. Toporul de fier în timpul restaurării

Procesul de restaurare a început prin spălări repetate cu soluție apoasă conținând 1% detergent neionic ROMOPAL OF 10, urmată de clătire în apă distilată⁸.

Tratamentul chimic a constat din imersii repetate în soluție de acid fosforic cu caracter puternic reducător atât pentru produșii de coroziune cât și pentru fier. Pentru stoparea atacului acidului asupra piesei, în soluție a fost introdusă o cantitate de 5% de thiouree cu rol de inhibitor în coroziune, atacul acidului fiind încetinit la suprafața metalului necorodat⁹.

Piesa a fost tratată în mai multe etape având ca scop eliminarea sărurilor solubile, obținute prin dizolvarea sărurilor de coroziune care tind să creeze pe suprafața de piesei un strat protector prin care acțiunea reactivului este încetinită. După terminarea tratamentului chimic s-a observat prezența unor puncte de coroziune care au fost îndepărtate prin mijloace mecanice (freze dentare și bisturiuri de diferite dimensiuni).

Necesitatea creării pe suprafața metalului a unui strat rezistent la atacul agenților de mediu a impus efectuarea unui tratament de fosfatizare în acid fosforic timp de trei minute în urma căruia a fost obținut pe suprafața metalului un strat uniform de fosfat feric cu rol protector¹⁰.

Conservarea finală s-a realizat prin imersarea piesei în parafină, la o temperatură de 120°C¹¹.
