## RESTAURAREA UNEI ZĂBALE DATÂND DIN EPOCA PREFEUDALĂ

## THE RESTORATION OF A HORSE BIT FROM THE EARLY MIDDLE AGE

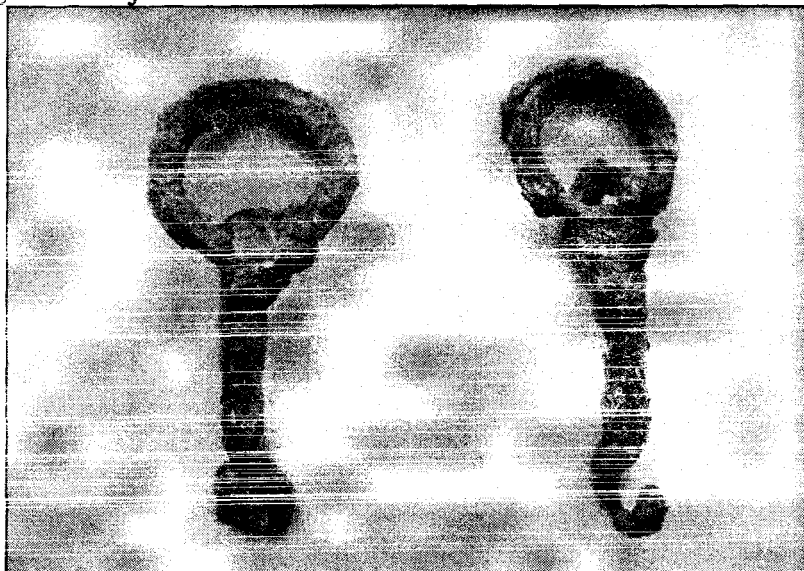
În momentul descoperirii, piesa se prezenta în stare fragmentară, avea depuneri mecanice de sol și fenomene de coroziune multiple, care au slăbit rezistența mecanică a zăbalei. Studiarea aspectelor morfologice ale piesei ne-a permis să concluzionăm că a fost prelucrată prin tehnica deformării plastice la cald, procedeu denumit "forjare". La confecționarea ei s-au utilizat patru bucăți de metal prelucrate anterior: două în formă circulară și două elemente cu profil pătrat, cu lungimea de 22 cm, la care marginile au fost subțiate și îndoite sub formă de cârlig închis. Dimensiunile egale ale verigilor indică realizarea prin torsadarea barei de metal în jurul unui suport circular (probabil confecționat din lemn)<sup>2</sup>. Fixarea celor patru elemente între ele precum și închiderea verigilor a fost executată prin simpla îndoire a capetelor, fără ca acestea să fie sudate între ele.

Astfel, a fost identificat un strat discontinuu de culoare neagră care ne-a indicat prezența magnetitei (Fe<sub>3</sub>O<sub>4</sub>). Acest produs de coroziune este inert din punct de vedere chimic și formează un strat uniform pe întreaga suprafață a obiectului pe care se află<sup>4</sup>. În cazul piesei în discuție, ca urmare a diferențelor de potențial electrochimic, stratul de magnetită a acționat inițial sub formă de piting, creând zone prin care coroziunea a pătruns în interiorul miezului metalic, transformând fierul în oxid feric (hematită) de culoare roșie, cu aspect cornos. Totodată, s-a constatat prezența clorurilor ferice și feroase, care au provocat îngroșări și desprinderi de material de pe suprafața obiectului, precum și depuneri mecanice de sol amestecate cu produși de coroziune.

Mai trebuie menționat că zăbala prezenta și fragmentarea capătului unui cârlig de prindere din zona centrală și o fragilitate deosebită a componentelor păstrate.

Fig. 1. Piesa înainte de restaurare

Prima etapă a restaurării a constituit-o îndepărtarea prin curățire mecanică uscată a depunerilor de sol, utilizând bisturiul oftalmologic și perii foarte fine. Curățirea s-a realizat cu atenție sporită pentru a nu desprinde fragmentele deja fisurate.

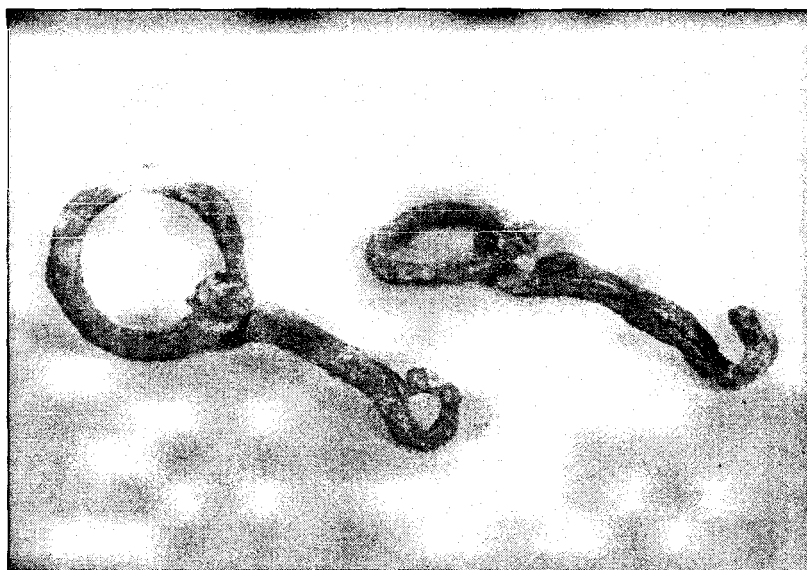
Fig. 2. Zăbala în timpul restaurării

Ținând cont de starea precară de conservare din punctul de vedere al rezistenței mecanice, precum și de faptul că miezul metalic era în mare parte transformat în produși de coroziune, s-a ales utilizarea unei metode de restaurare cu rol de stabilizare. În acest sens, am urmărit îndepărtarea clorurilor insolubile prin transformarea chimică a acestora în cloruri solubile, care să poată fi îndepărtate prin curățire umedă, efectuând un tratament chimic în baie de sulfat de sodiu ( $\text{Na}_2\text{SO}_3$ ), în proporție de 25% în mediu alcalin de  $\text{NaOH}$  2%. Pentru evitarea oxidării soluției a fost necesar ca recipientul în care s-a tratat piesa, să se închidă ermetic. Prin urmare, tratamentul a avut loc în etuvă, la o temperatură de  $60^\circ\text{C}$ , timp de trei luni. Soluția a fost schimbată săptămânal, iar piesa periată și clătită în apă distilată pentru îndepărtarea clorurilor solubilizate. Mai trebuie precizat că înaintea procesului de coroziune a fost oprită de către soluția de  $\text{Na}_2\text{SO}_3$ , datorită caracterului puternic reducător al acesteia.

Odată cu schimbarea soluției, din aceasta s-au prelevat probe pentru determinarea cantității de cloruri, prin titrare cu soluție de azotat de argint ( $\text{AgNO}_3$ ) de concentrație cunoscută. S-a format o clorură de argint sub formă de precipitat albicios care s-a depus pe fundul eprubetei. Tratamentul chimic

de stabilizare a fost încheiat în momentul obținerii unei concentrații inferioare valorii de 9,4 mg./l soluție. În continuare a fost necesară efectuarea neutralizării, prin fierberi repetate în apă distilată. Operația s-a realizat cu ajutorul unei plite electrice, evitându-se depășirea temperaturii de 100°C, când, datorită mișcării termice a apei dinspre baza vasului înspre gură, consecință a diferențelor de temperatură, s-ar fi putut produce tensiuni care ar fi avut ca rezultat afectarea rezistenței mecanice a piesei. Controlarea pH-ului s-a făcut cu hârtie indicatoare (MERCH), neutralizarea fiind considerată încheiată la atingerea valorii de 7.

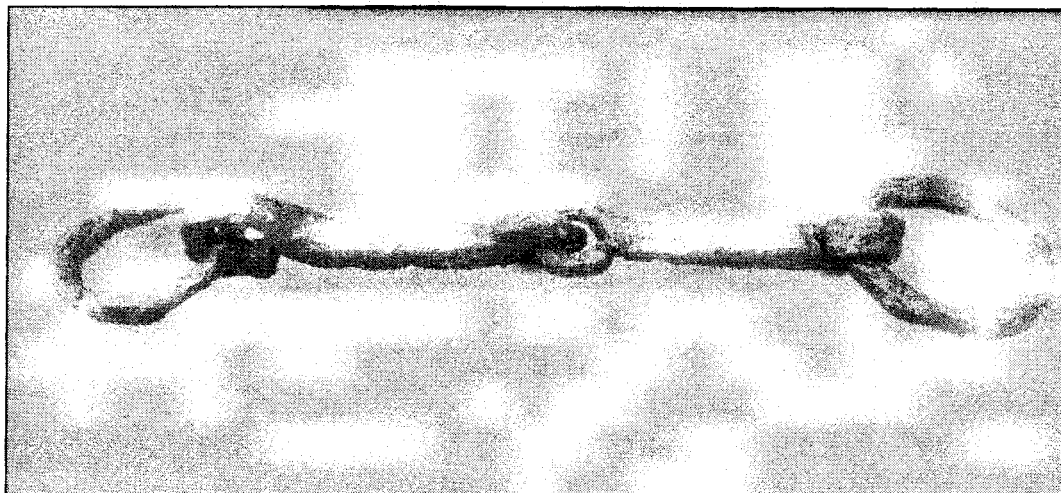
Fig. 3. Zăbala după restaurare

Ca urmare a intervenției de restaurare, piesa se prezintă într-o stare de conservare superioară din punct de vedere al rezistenței fizico-mecanice. Este stabilă din punct de vedere chimic, iar pelicula de rășină reduce în mare măsură răspunsul la condițiile de mediu și posibilitatea apariției unor noi atacuri chimice sau a produșilor de coroziune.

Fragilitatea piesei a impus, în vederea consolidării, utilizarea unei metode de peliculizare. S-a considerat indicată folosirea de rășină epoxidică bicomponentă de tip Araldit AY103 cu întăritor HY956 aplicat pe întreaga suprafață a piesei prin pensulare<sup>5</sup>. Pentru reducerea luciului specific și conferirea unei nuanțe uniforme în masa rășinii a fost introdusă o cantitate mică de colorant specific, pe bază de oxizi inerti din punct de vedere chimic.

În scopul conferirii mobilității verigilor laterale s-a recurs la degroșări cu ajutorul MTS-ului, cu freze din materiale dure. Urmărindu-se evitarea vibrațiilor, piesa a fost fixată pe un suport de pâslă care a permis și o ușoară apăsare. Mandrina a fost plimbată pe suprafața verigilor metalice în sensuri paralele pentru obținerea unei suprafețe uniforme. Desfacerea verigii blocate în masa produșilor de coroziune și a rășinii, s-a efectuat prin scobire utilizând freze al căror capăt activ era foarte mic.

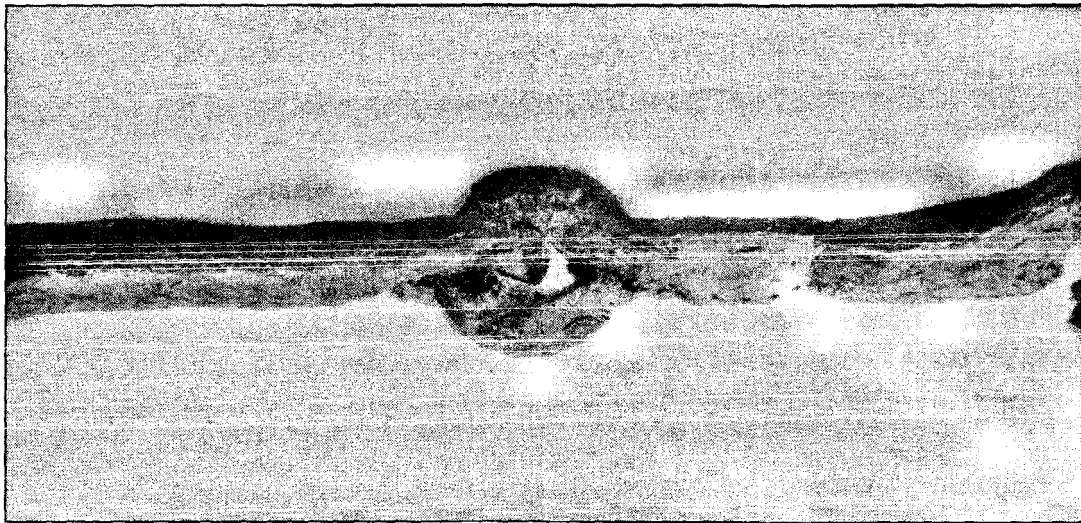
Fig. 4. Detaliu după restaurare

În timpul celei de-a doua peliculizări a fost completată și porțiunea lipsă a capătului uneia din părțile centrale. Completarea a fost realizată cu rășină epoxidică armată la interior cu pânză din fibră de

sticlă și turnată pe un mulaj din plastelină. Pentru mărirea rezistenței, capătul completat al cârligului a fost unit cu corpul piesei.
