CONSIDERAȚII PRIVIND ARHITECTURA CASEI ZÁPOLYA DIN SEBEȘ

CONSIDERATIONS REGARDING THE ARCHITECTURE OF THE ZÁPOLYA HOUSE FROM SEBEȘ

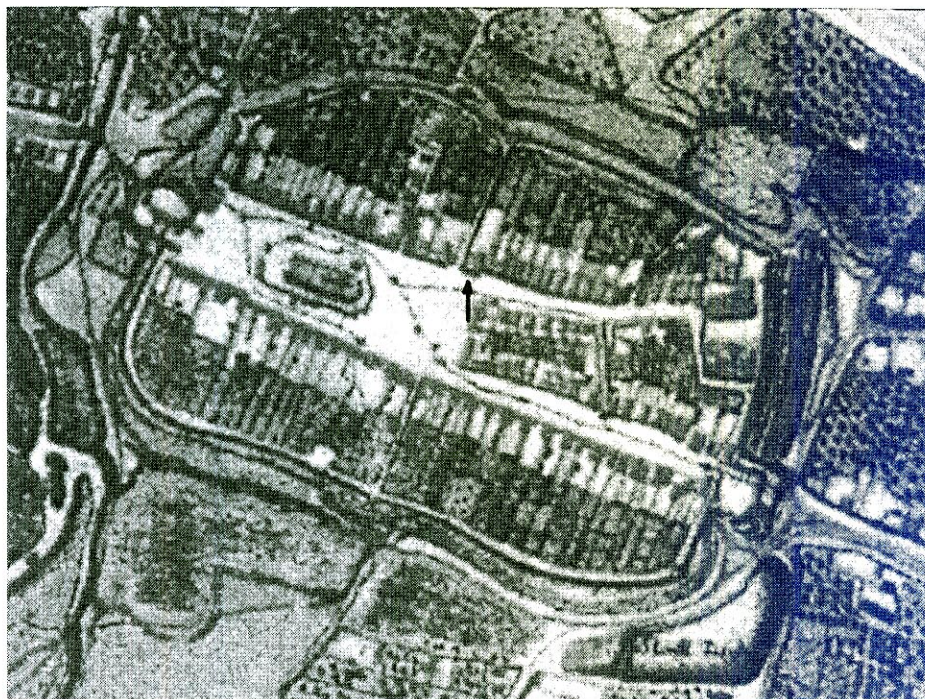
Fig. 1. Plan al Sebeșului din anul 1769 – detaliu (Sursa: Michael Fleischer, *Ein bisher unbekannter Stadtplan von Mühlbach vom Jahre 1769*, în *Zeitschrift für Siebenbürgische Landeskunde*, IV, 2, Köln – Wien, 1983). Săgeata indică amplasamentul Casei Zápolya.

Între acestea, mai multe construcții rețin atenția, prin proporțiile mai însemnate și particularitățile lor stilistice. Una dintre ele este clădirea care în prezent adăpostește Muzeul Municipal “Ioan Raica”, cunoscută sub numele de *Casa Zápolya* sau *Könighaus*. Ea este situată în cadrul frontului stradal care delimitează la nord Piața Mare a orașului, în colțul de nord-est al acesteia (fig. 1).

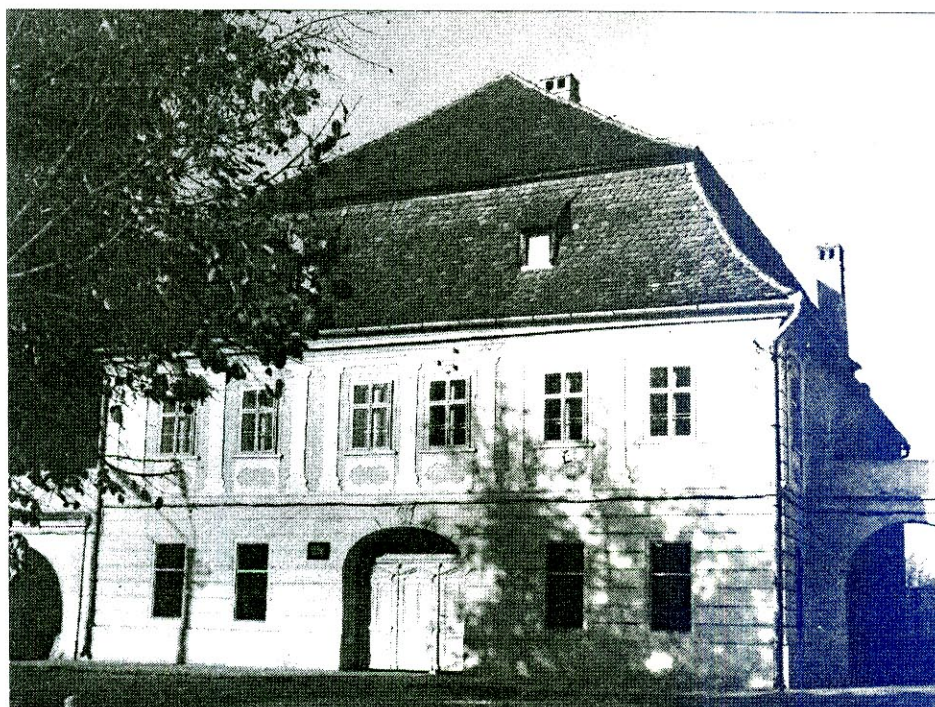
Fig. 2. Casa Zápolya – fațada sudică - după restaurarea din 1962 – 1964. (Sursa: Muzeul Municipal „Ioan Raica” Sebeș <<MMIRS>>, *Fototeca*, nr. inv. 684)

Accesul în clădire se realizează printr-o poartă carosabilă, deschisă în fațada de sud (fig. 2), ce precede un gang, care separă clădirea în două aripi, la nivelul parterului.

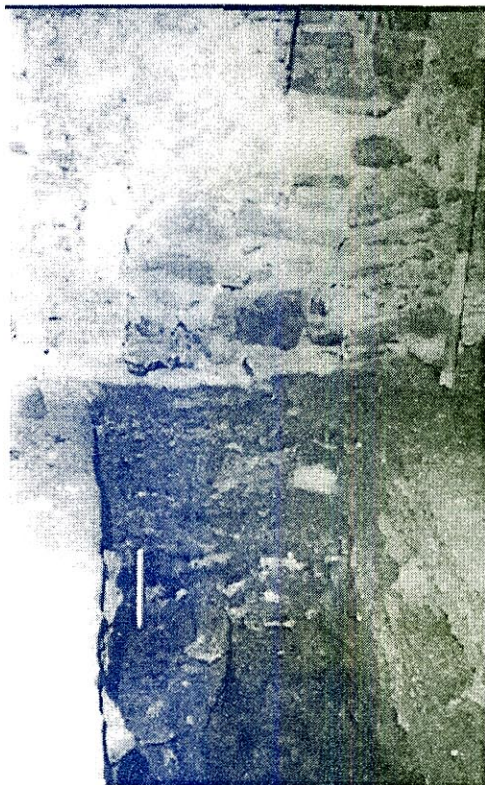
Fig. 3. Secțiunea Ia din „închisoare”; 1962
(Sursa: MMIRS, *Fototeca*, nr. inv. 579)

Secțiunile au fost deschise, una în demisolul aripii de vest, într-o mică încăpere despre care tradiția spune că ar fi servit drept închisoare (fig. 3), și cealaltă la baza ancadramentului de piatră al ușii prin care se realizează accesul în ultima încăpere a demisolului, spre nord (fig. 4).

Din jurnalul de restaurare păstrat în arhiva muzeului din Sebeș, în care directorul de atunci, Ioan Raica, a notat o serie de observații utile, aflăm că pavimentul respectiv prezenta urme de folosire, cărămizile, date cu var pe partea superioară, erau destul de uzate. În zona centrală a „închisorii” au fost surprinse urmele unor piloni de lemn care au folosit probabil la ridicarea bolții semicilindrice cu penetrații de mai târziu, și care au străpuns pavimentul. Sub paviment au fost descoperite fragmente de obiecte ceramice (vase, cahle) și de sticlărie⁸.

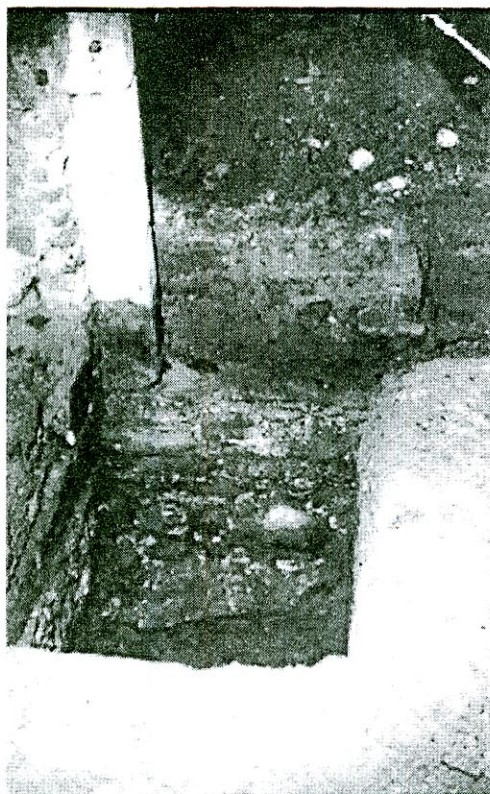
Fig. 4. Casetă deschisă la baza ancadramentului de ușă – demisol; 1962.
(Sursa: MMIRS, *Fototeca*, nr. inv. 590)

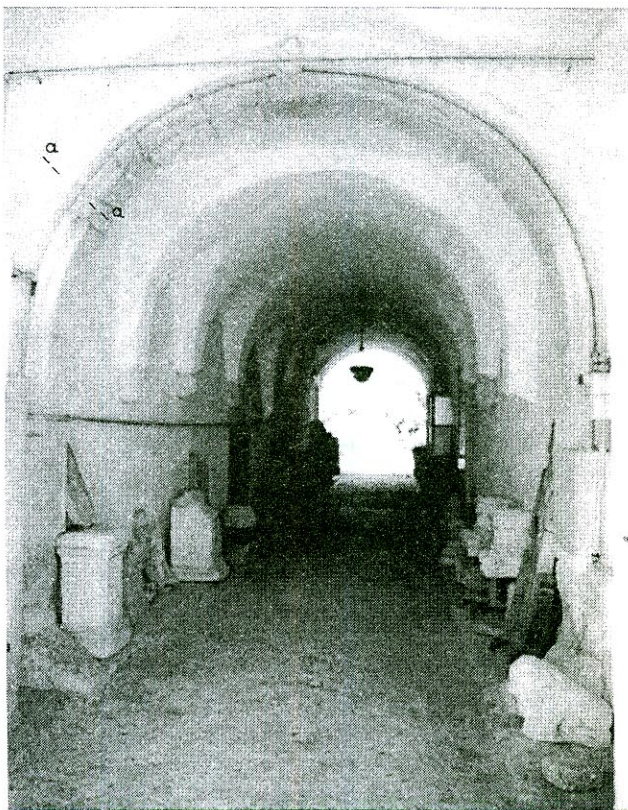
Fig. 9. Portalul vechiului acces carosabil și profilul arhivoltei

Un alt element de arhitectură care făcea parte din această fațadă a clădirii este vechiul portal al accesului carosabil, vizibil în gang la aproximativ 3 m de actuala poartă de acces. Pe doi montanți, afectați și ei de restaurarea din anii '60, se desfășoară un arc semicircular, alcătuit din 10 bolțari, cu arhivolta decorată cu un profil care amintește încă de gotic (fig. 9).

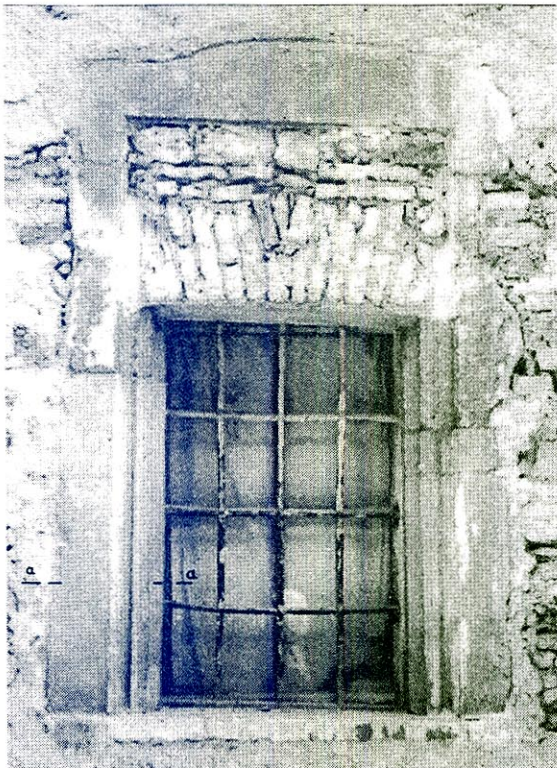
Fig. 11. Ancadrament de fereastră - mezanin - și profilul montanților

Pe fațada de vest a clădirii, la nivelul mezaninului, s-a păstrat un ancadrament de piatră a cărui deschidere marchează un gol de fereastră. Ancadramentul în discuție, de mari dimensiuni, are forma unui dreptunghi și este asemănător ca dimensiuni cu ancadramentul de ușă situat pe fațada sudică. Dimensiunile lui – 1, 8m x 70 cm - și rezolvările ulterioare, legate de amplasarea sa aici, ne determină să credem că el a fost montat în această poziție mai târziu după ce inițial a fost proiectat ca ancadrament de ușă. Din acest motiv, probabil, în partea superioară, aproximativ o treime din deschiderea sa, a fost înzidită. Forma dreptunghiulară a ancadramentului indică influența Renașterii, dar, privind profilatura montanților, observăm persistența formelor caracteristice goticului (fig. 11).

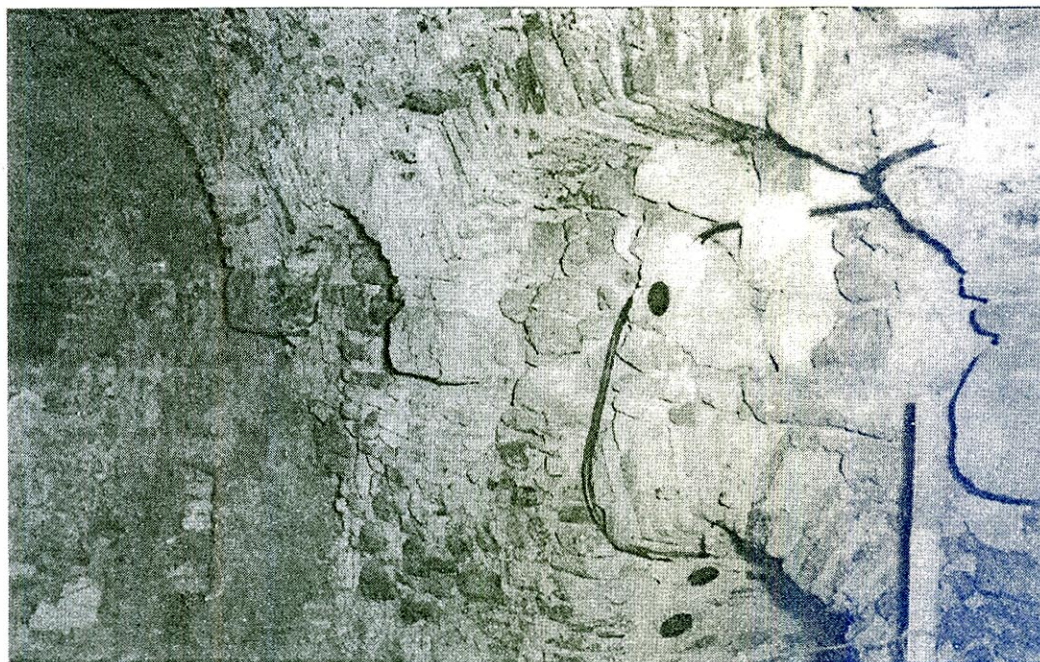
Fig. 12. Boltă semicilindrică cu penetrații, pe console – demisol (Sursa: MMIRS, *Fototeca*, nr. inv. 578)

Întorcându-ne la soluțiile de acoperire ale încăperilor parterului, observăm că încăperea prin care se realizează accesul în demisol, este singura din corpul de vest care a fost înzestrată cu o boltă semicilindrică cu mici penetrații ale căror picioare se sprijină pe console simple de piatră (fig. 12). Dispunerea ei diferă de a celor semicilindrice, respectând forma și orientarea spațiului pe care îl acoperă, fiind așezată perpendicular pe axul longitudinal al acestora.
